Introdução

Este artigo apresenta uma análise de falha realizada em um conjunto de quatro roletes de aço fundido de baixa liga e de baixo carbono, pesando duas toneladas cada, que apresentou falha catastrófica ao iniciar sua operação. Todas as peças se partiram de modo extremamente frágil, nas primeiras horas de trabalho, levando à paralisação completa do equipamento até a reposição de novas peças.

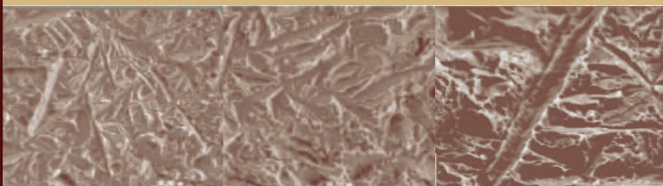
A caracterização da presença do Nitreto de Alumínio nos contornos das células de solidificação foi confirmada por:

- Aspecto Visual verificado ao MEV
- Macrografia conforme ASTM A 703 Nível 10
- Aspecto Visual da Fratura
